**Prosectura épületéhez, bontás közben kialakult állapothoz,  
szakvélemény készítése.**

**1027 Budapest, Frankel Leó utca 17-19.**

**Budai Irgalmasrendi Kórház**

**Prosectura épülete**

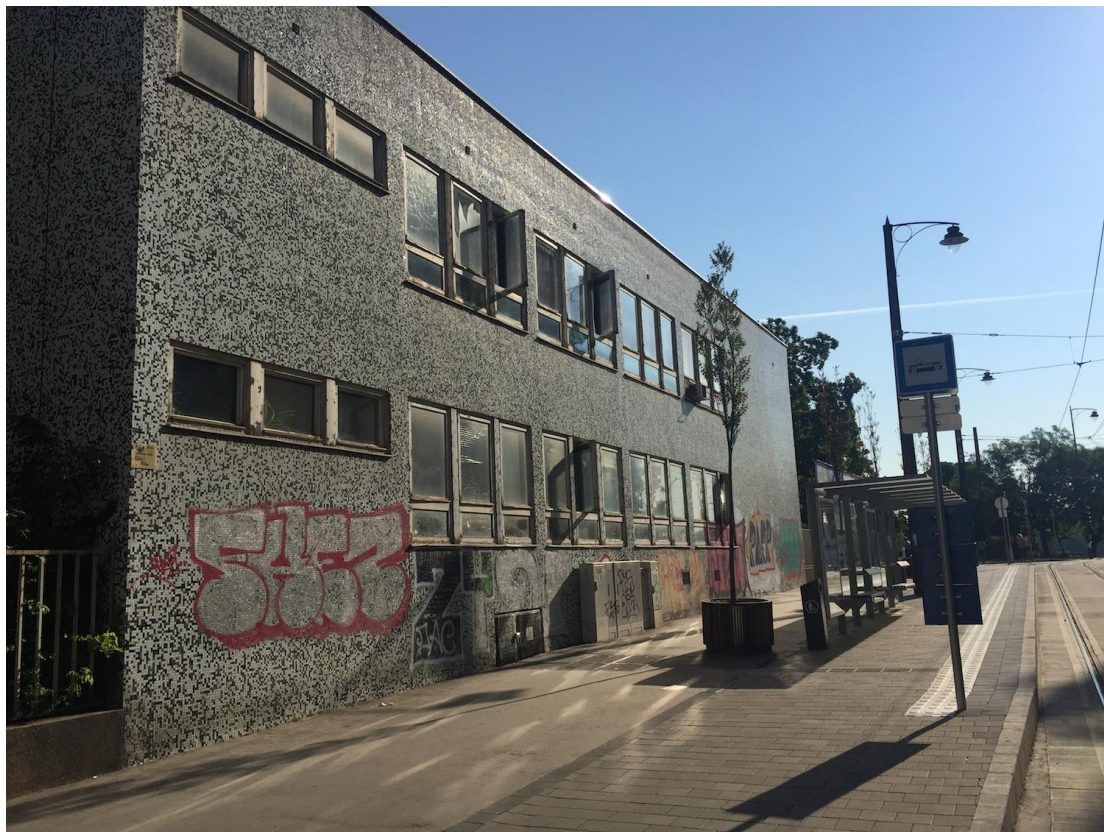
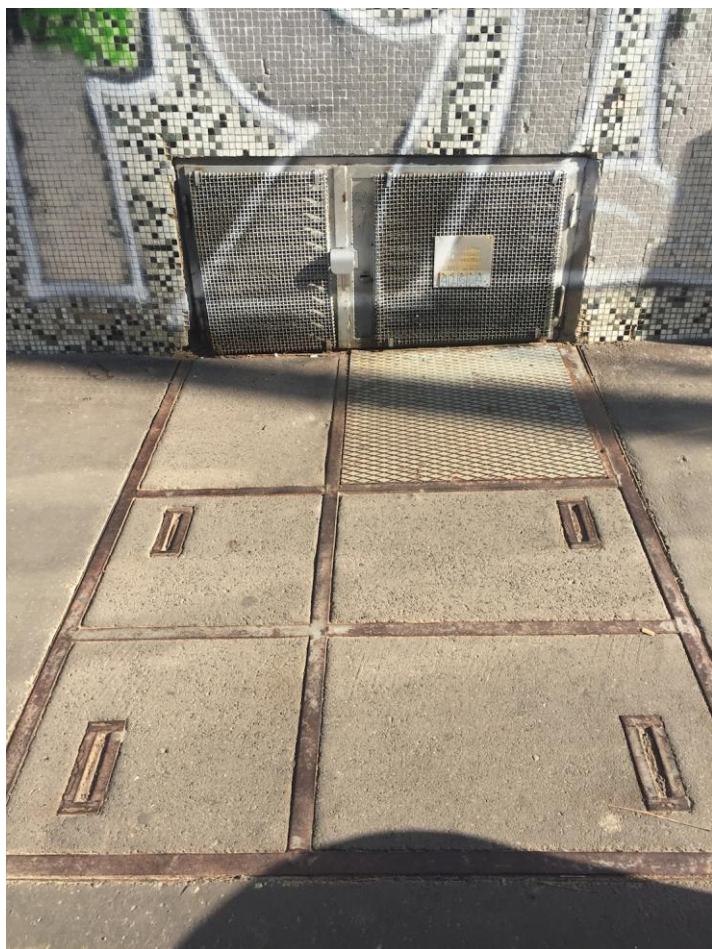
Fényképek:

Az épület bontása az előző szakvéleményem alapján, az épület bontásának Örökségvédelmi Hivatal felé történő bejelentése után megkezdődött, vizsgálat idejében az épület kiürítése folyt, a tartószerkezeti bontás nem kezdődött meg. A lehetséges életveszély kialakulásának megelőzése érdekében egy ideiglenesen, szakszerűen felállított védőállvány került kiépítésre, ami nem biztosít végleges megoldást a kialakult állapot megszüntetésére.

A bontás során megóvandó transzformátor helyiség és kapcsolóhelyiség védelmét valóban nem lehetséges megfelelően biztosítani az elbontás során és után, ezért az áthelyezésről és kiváltásról a veszélyes épületszerkezet bontásának megkezdése előtt gyorsítva gondoskodni kell.

Az épületet, a kialakult műszaki elváltozások okán, nem lehetséges oly módon elbontani, ami az ELMŰ előírásainak megfelelően biztosítja a transzformátorhelyiség zavartalan és üzembiztos, folyamatos működését.

A bontás során nem biztosítható az elbontott épületszerkezetek és tartószerkezetek folyamatos és biztonságos stabilitása. Az esetlegesen megmaradó helyiségek, melyek a védendő transzformátort és kapcsolóhelyiség fizikai védelmét biztosítanák, az elektromos üzem biztonsági előírásait szem előtt tartva, belső védelemmel nem óvhatók meg. A megtartandó fal és födém szerkezetek statikai állékonysága, stabilitása nem méretezhező, következésképp nem igazolható. A bontást csak a teljes épület elbontása esetén célszerű végezni, a fenti tartószerkezeti problémák kialakulásának megelőzése érdekében.

Az épületben található ELMŰ transzformátorállomás valamint az azt megkerülő termálvízvezetékek kiváltása jelenleg akadályozza a munkák előrehaladását valamint a lehetséges életveszély kialakulásának megelőzését, ezért a kiváltás kiemelten sürgős beavatkozást igényel. A bontást ugyancsak akadályozó termálvízvezeték áthelyezése is csak a transzformátorállomás kiváltása után lehetséges.

A transzformátor áthelyezésére több lehetséges műszaki megoldásból az ELMŰ szakembereivel egyeztetve egy azonnali mobil-konténeres transzformátorállomás elhelyezésére van szükség, melyet egy erre a helyszínre alkalmazott specifikáció szerinti legyártott ideiglenes BHTR állomás telepítésével lehetséges kiváltani.
